สภาพแสงสว่างในลิมโบราณในภาคตะวันออกเฉียงเหนือของไทย  
Lighting conditions in ancient Sim temples in Northeastern Thailand

ธีรพัฒน์ หนองหารพิทักษ์<sup>1\*</sup> และ ยิ่งสวัสดิ์ ไชยะกุล<sup>2</sup>

<sup>1\*</sup> คณะสถาปัตยกรรมศาสตร์ มหาวิทยาลัยขอนแก่น

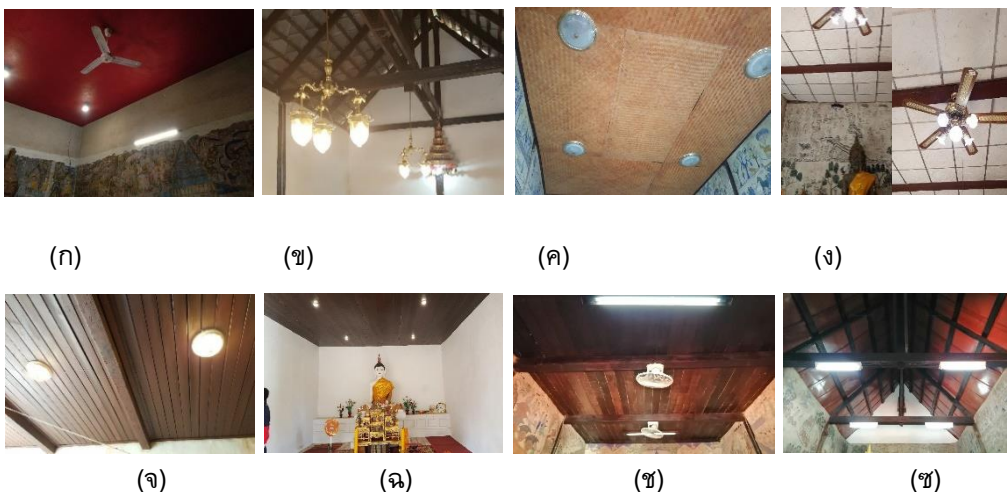
ภาพที่ 7: ตำแหน่งการติดตั้ง และชนิดของหลอดไฟภายในลิ้ม ได้แก่ (ก) วัดไชยศรี (ข) วัดสระทอง บ้านบัว (ค) วัดสนวนวารี พัฒนาราม จังหวัดขอนแก่น และ (ง) วัดพุทธสัมา จังหวัดนครพนม (จ) วัดโกศลมัชฌิมาวาส (ฉ) วัดบูรพาราม จังหวัดนครพนม (ช) วัดป่าเลไลย์ และ (ซ) วัดโพธาราม จังหวัดมหาสารคาม

ประเภทหลอดไฟที่ติดตั้งภายในลิ้ม ส่วนใหญ่เป็นหลอดฟลูออเรสเซนต์ และหลอด LED อุณหภูมิสีของหลอดไฟ พบว่ามีทั้งประเภท Daylight ไปจนถึง Warm White ลักษณะดวงโคมพบว่า มีการติดตั้งดวงโคมกับฝ้าเพดานในลิ้มที่มีฝ้าเพดานภายใน ลิ้มวัดสระทอง บ้านบัว เป็นลิ้มที่ไม่มีฝ้าภายใน จะติดตั้งดวงโคมแบบโคมห้อยจากโครงสร้าง ตำแหน่งการติดตั้งพบว่า มีการติดตั้งตำแหน่งดวงโคมอย่างเท่ากันสม่ำเสมอ ส่งผลให้สภาพแสงมีการกระจายอย่างเท่า กันภายในลิ้ม ยกเว้น ลิ้มวัดสระทอง บ้านบัว ที่มีการติดตั้งตำแหน่งดวงโคมเหนือองค์พระพุทธรูป เพื่อส่องเน้นเฉพาะจุดบริเวณองค์พระพุทธรูปเพื่อสร้างบรรยากาศ ดังภาพที่ 7-8
