แนวทางการปรับปรุงทางเดินเท้าเพื่อคนทั้งมวล ย่านสำนักจัดการทรัพยากรป่าไม้ที่ 7
ศูนย์ราชการจังหวัดขอนแก่น
Improvement of pedestal for universal design surrounding Forest
Resource Management Office No.7, Government Center,
Khon Kaen Province

บทคัดย่อ

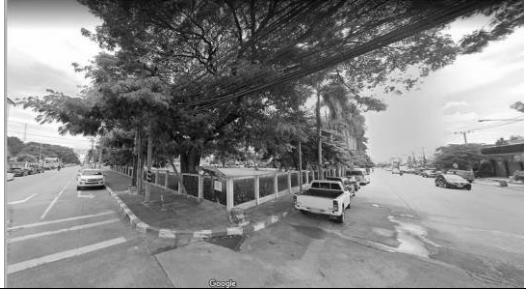
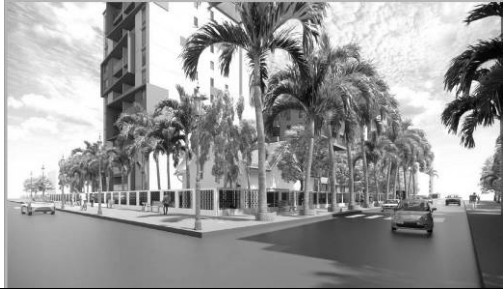
(1) พื้นผิวทางเดินและถนนชำรุด	(1) ปรับปรุงพื้นผิวทางเดินและถนนด้วยวัสดุที่มีคุณภาพ

5.1 พื้นทางเท้าขรุขระ ชำรุด และมีขยะกีดขวางการจัดกระจาย แนวทางการแก้ไขปัญหาทางภาครัฐควรจัดให้มีการซ่อมแซมและบำรุงรักษาตามมาตรฐานวิชาชีพ โดยอาจกำหนดหน้าที่และบทบาทที่ชัดเจน หรือให้หน่วยงานที่มีอาณาเขตตั้งอยู่บริเวณนั้นเป็นผู้ดูแลและรับผิดชอบ

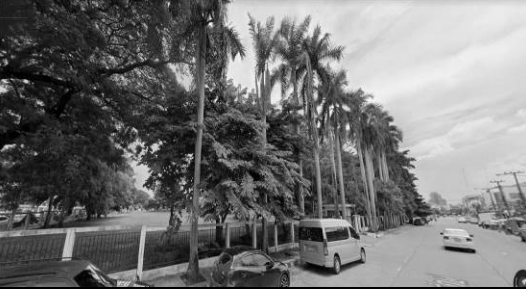
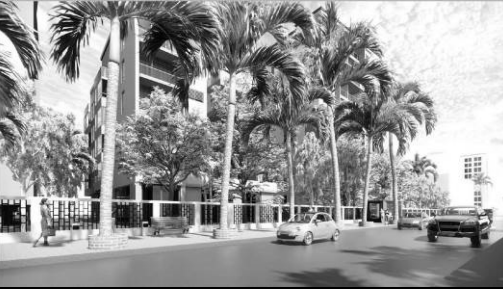
(2) แนวต้นไม้ใหญ่ปิดกั้นเส้นทางเดินเท้า	(2) ถอยร่นแนวรั้วของหน่วยงานเพื่อเพิ่มความกว้างให้ทางเดิน

5.5 มีสิ่งกีดขวางบนทางเดินเท้า ได้แก่ ต้นไม้ใหญ่ปลูกบนทางเดินในขณะที่ทางเดินเท้าแคบ เสไฟฟ้า ตู้โทรศัพท์สาธารณะ และป้ายบอกทาง เป็นต้น แนวทางการแก้ไขปัญหาโดยการย้ายตำแหน่งสิ่งกีดขวางเหล่านั้น กรณีป้ายบอกทางอาจใช้วิธีการออกแบบให้แนวเสาไม่ขวางทางเดิน หากเป็นสิ่งอำนวยความสะดวก เช่น โทรศัพท์สาธารณะอาจใช้พื้นที่ถอยร่นของหน่วยงานบริเวณนั้น กรณีต้นไม้ใหญ่ให้ใช้หลักการออกแบบภูมิทัศน์และสุนทรียศาสตร์โดยจัดให้เป็นพื้นที่นั่งพักผ่อน หรือเป็นสวนสาธารณะขนาดเล็กโดยใช้แนวถอยร่นของหน่วยงานบริเวณนั้น หรือเปิดเส้นทางให้เป็นส่วนหนึ่งของพื้นที่หน่วยงานนั้นได้เช่นกัน

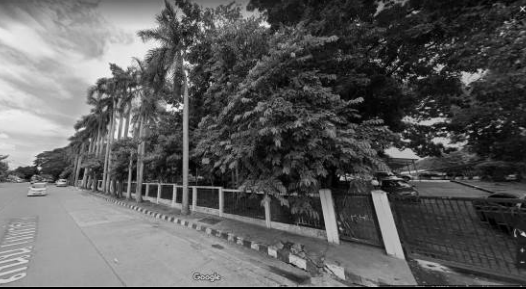
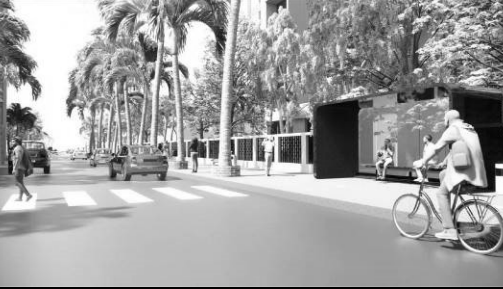
(3) ทางเดินเท้าแคบ ไม่สามารถสัญจรได้	(3) ใช้พื้นที่ของหน่วยงานร่นแนวรั้วบางส่วนเข้าไปให้มีทางเดินมากขึ้น

5.2 ทางเดินเท้าแคบ แนวทางการแก้ไขให้จัดระบบทางสัญจรรถเป็นแบบเดินรถทางเดียว และใช้พื้นที่ของหน่วยงานใกล้เคียงบางส่วนถอยร่นแนวเขตรั้วและกำแพงเพื่อเพิ่มระยะความกว้างให้ทางเดินเท้า จัดแบ่งเส้นทางถนน คนเดิน และทางจักรยาน รวมทั้งสิ่งอำนวยความสะดวกทางคมนาคมโดยรถประจำทาง

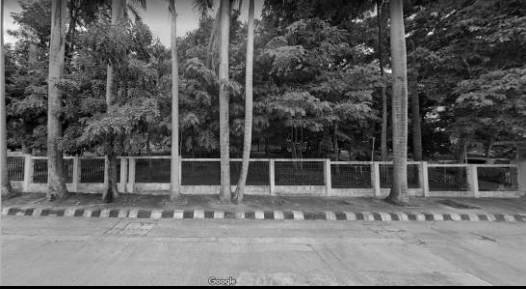
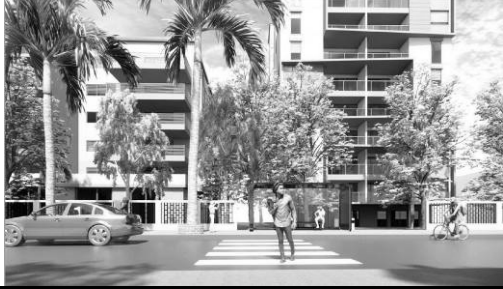
(4) ไม่มีแนวเส้นทางข้ามถนนหรือทางม้าลาย	(4) จัดให้มีทางม้าลายหรือไฟจราจรสำหรับคนข้ามถนน

5.4 ไม่มีทางลาดในจุดที่มีความต่างระดับ ไม่มีทางม้าลายสำหรับข้ามถนน แนวทางการแก้ไขปัญหาโดยใช้หลักการออกแบบเพื่อคนทั้งมวล (Universal Design) มาใช้เป็นข้อกำหนด โดยจัดสรรสิ่งอำนวยความสะดวกทั้งกายภาพและเทคโนโลยีเพื่อคุณภาพชีวิตที่ดีขึ้นของประชาชนที่มาใช้พื้นที่ส่วนงานราชการ นอกจากนั้น ยังต้องสร้างจิตสำนึก การรู้จักลำดับให้ความสำคัญ (สัญญาณ สันติเวส และ นิธิวิติ ทองป่อง, 2560: 1367) ทั้งประชาชนเจ้าหน้าที่และองค์กร
